# 建筑结构可靠性检测 鉴定报告

信凡鉴字[2024] 第 SW0445-1 号

房屋地址：惠州市龙门县龙城街道甘西路 56 号

报告编号：信凡鉴字[2024] 第 SW0445-1 号

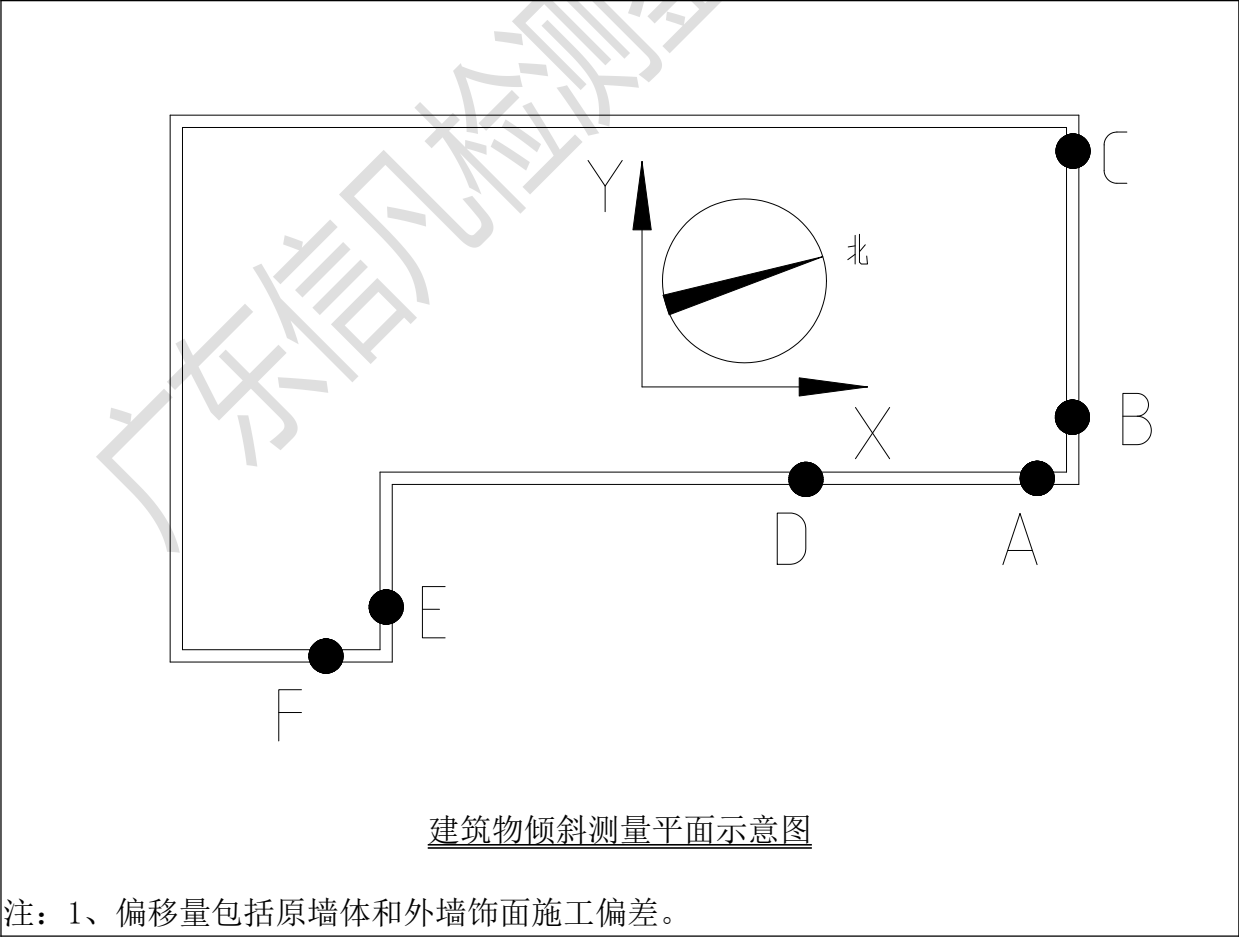
附件二：建筑物变形测量数据汇总表

现场采用电子经纬仪结合钢尺、钢卷尺测量对该房屋阳角部位进行了倾斜率测量。测量结果见附件二（建筑物变形测量数据汇总表），在房屋主要转角部位，相对测高为8.24m 的顶点最大水平位移值为 25mm，最大倾斜率为 0.33%，小于国家标准《建筑地

基基础设计规范》（GB50007-2011）规定的倾斜变形允许值。

测点	测量高度（m）		偏移量（mm）		偏移 比值	倾斜量 （mm）	倾斜率 （%）
	起止高度	计算高度 H	方向	偏移量			
A	0.3~5.59	5.29	偏西	17	1/311	17.0	0.32
B	0.3~7.8	7.50	偏北	25	1/300	25.0	0.33
C	0.5~6.47	5.97	偏北	2	1/2985	2.0	0.03
D	0.4~7.11	6.71	偏东	12	1/559	12.0	0.18
E	0.2~8.24	8.04	偏北	4	1/2010	4.0	0.05
F	0.2~7.89	7.69	偏西	16	1/481	16.0	0.21
	以下空白

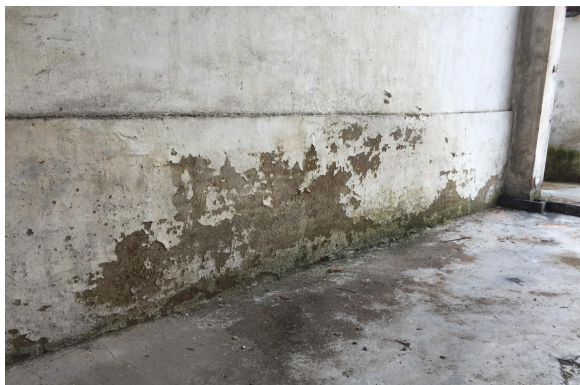
照片 1

- 1、1×C~D 轴墙体下方出现大面积饰面脱落现象（详见附件三照片 1）；
- 2、2×D、1×C、2×A、2×C 柱下方均有出现饰面脱落现象（详见附件三照片 2、3）；
- 3、2/B~3/B×2~3 区域天面板有一条大致南北走向裂缝，且有长青苔、渗水痕迹现象，缝长约 1.5m，缝宽约 0.1mm~0.5mm（详见附件三照片 4）；
- 4、3/B~C×2~3 区域天面板出现大面积饰面脱落、露筋、钢筋严重锈蚀现象（详见附件三照片 5）；
- 5、1/B~2/B×3~4 区域天面板出现两条东西走向裂缝，且有长青苔现象，缝长约 0.5m，0.2m，缝宽约 0.1mm~0.3（详见附件三照片 6）；
- 6、1/B×2/B×4~5 区域天面板出现大面积饰面脱落、长青苔、露筋、钢筋严重锈蚀现象（详见附件三照片 7）；
- 7、5×2/B~3/B 轴、2/B×4~5 轴梁出现饰面脱落现象（详见附件三照片 8）；
- 8、2/B~3/B×5~6 区域、2/B~3/B×6~7 区域、B~1/B×6~7 区域天面板均有出现大面积饰面脱落现象（详见附件三照片 9~11）；
- 9、13~14×2/B~1/B 区域天面板北侧有一条大致东西走向裂缝，且有长青苔现象，缝长约 0.7m，缝宽约 0.1mm~0.4mm（详见附件三照片 12）；
- 10、14~15×1/B~2/B 区域天面板出现大面积饰面脱落、长青苔、开裂现象，缝长约 1.0m，缝宽约 0.1mm~0.3mm（详见附件三照片 13）；
- 11、15×1/B~2/B 轴梁出现大面积长青苔现象（详见附件三照片 14）；
- 12、20~21×1/B~2/B 区域天面板有两条大致东西走向裂缝，缝长约 0.3m，0.5m，缝宽约 0.1mm~0.3mm（详见附件三照片 15）；
- 13、20~21×2/B~3/B 区域天面板中部出现饰面脱落、露筋、钢筋严重锈蚀现象（详

1、应对不满足承载力及出现损坏的构件进行修缮、补强加固处理，应委托有相关资质的设计和施工单位进行设计加固处理。

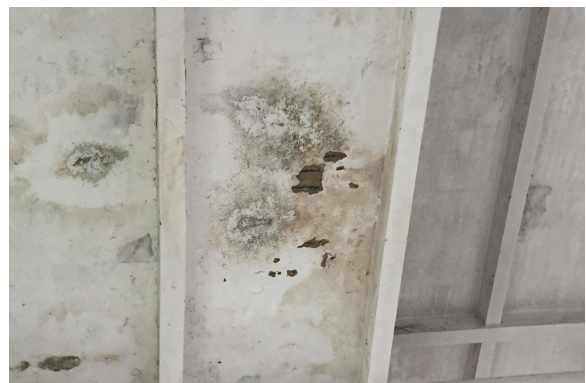
照片 16

见附件三照片 16）；

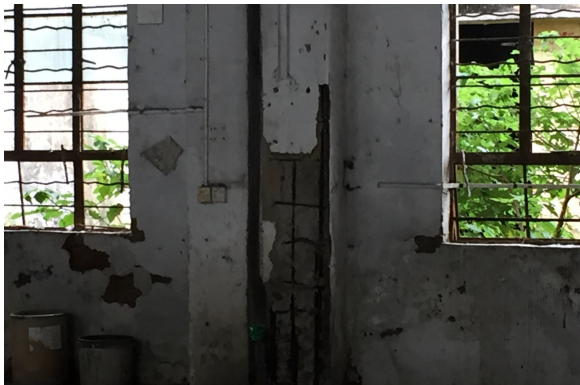
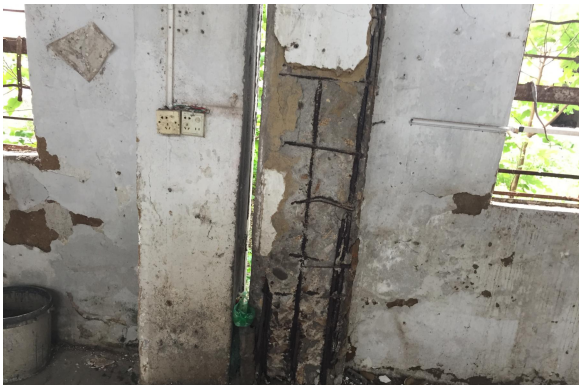
14、18×D 轴柱下方出现严重混凝土脱离、钢筋严重锈蚀、箍筋缺失现象（详见附件三照片 17、18）；

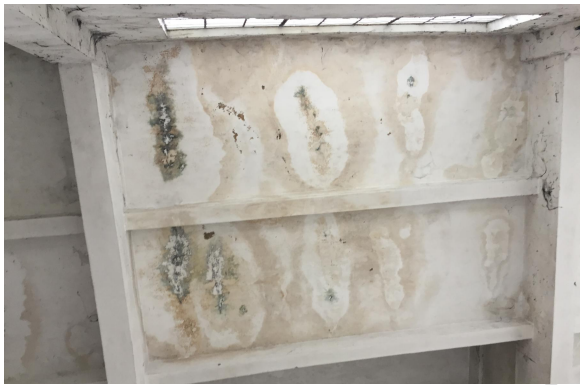
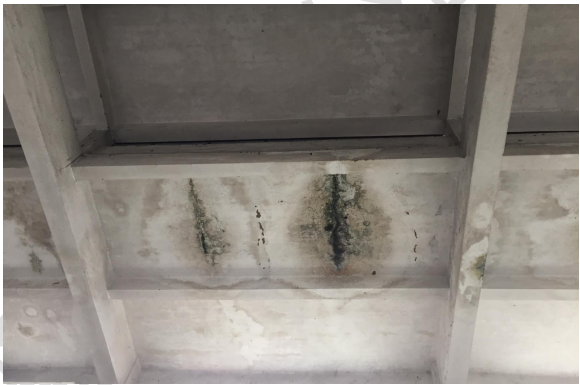
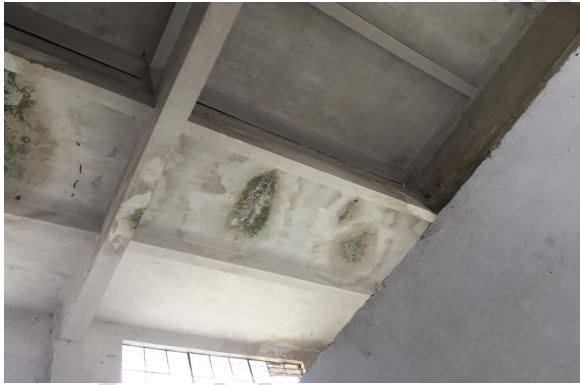
15、21~22×2/C~3/C 区域、22~23×2/C~3/C 区域、22~23×1/B~2/B 区域、22~23×1/B~B 区域天面板均有出现多处开裂、长青苔、渗水痕迹现象（详见附件三照片 19~21）。
