# 建筑结构可靠性检测 鉴定报告

信凡鉴字[2024] 第 SW0445-2 号

房屋地址：惠州市龙门县龙城街道甘西路 56 号

委托方	龙门县龙鸿印刷有限公司			联 系 人	/
房屋名称	龙门县华南胶合板厂宿舍楼一栋房屋			联系电话	/
房屋地址	惠州市龙门县龙城街道甘西路 56 号			鉴定区域	整栋
结构形式	框 架	层 数	三 层	委托日期	2024-06-03
建筑面积㎡	812.05	建筑年代	1996 年	鉴定日期	2024-06-06
用 途	闲 置	产 别	/	鉴定等级	Ⅲ级
鉴定类别	建筑结构可靠性检测鉴定				
主要检查 情况综述	<p>1、经现场检查，该房屋室外地坪、室内地面及各柱脚未出现典型沉降性破损与开裂现象，亦未发现有因地基基础不均匀沉降而导致上部结构构件出现明显的变形及开裂等异常损坏现象；故表明地基基础的目前工作状态正常。</p> <p>2、经现场检查，目前该房屋主要损坏为：个别墙体与梁交接处出现开裂现象；个别墙体与柱交接处出现开裂现象；个别墙体出现饰面脱落、粉化现象；个别梁出现露筋、钢筋锈蚀现象；局部天面板出现露筋、钢筋锈蚀现象。</p> <p>3、经现场检查，该房屋所抽检的柱混凝土强度满足规范要求；所抽检的梁混凝土强度满足规范要求。</p>				
鉴定结论	<p>根据国家《民用建筑可靠性鉴定标准》（GB 50292-2015），该房屋现状的安全性等级评定为 Cs<sub>u</sub> 级，使用性等级评定为 Cs<sub>s</sub> 级，该房屋整体的可靠性等级评定为Ⅲ级。可靠性不符合本标准对Ⅰ级的规定，显著影响整体承载功能和使用功能。应采取措施，且可能有极少数构件必须立即采取措施。</p>				
处理建议	详见正文。

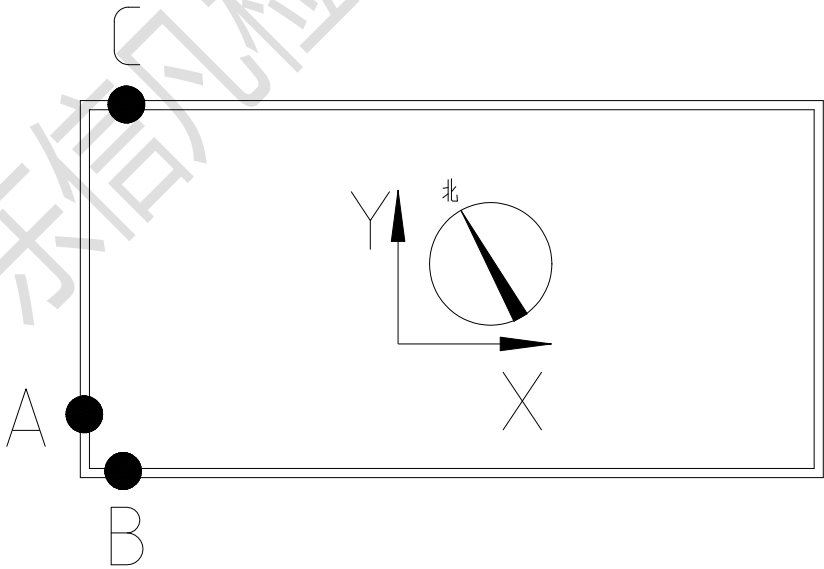
建筑物倾斜测量平面示意图

现场采用电子经纬仪结合钢尺、钢卷尺测量对该房屋阳角部位进行了倾斜率测量。测量结果见附件二（建筑物变形测量数据汇总表），在房屋主要转角部位，相对测高为9.63m 的顶点最大水平位移值为 22mm，最大倾斜率为 0.23%，小于国家标准《建筑地

基基础设计规范》（GB50007-2011）规定的倾斜变形允许值。

测点	测量高度（m）		偏移量（mm）		偏移 比值	倾斜量 （mm）	倾斜率 （%）
	起止高度	计算高度 H	方向	偏移量			
A	0.1~9.63	9.53	偏东	22	1/433	22.0	0.23
B	0.1~5.20	5.10	偏北	1	1/5100	1.0	0.02
C	0.1~9.49	9.39	偏南	10	1/939	10.0	0.11
	以下空白

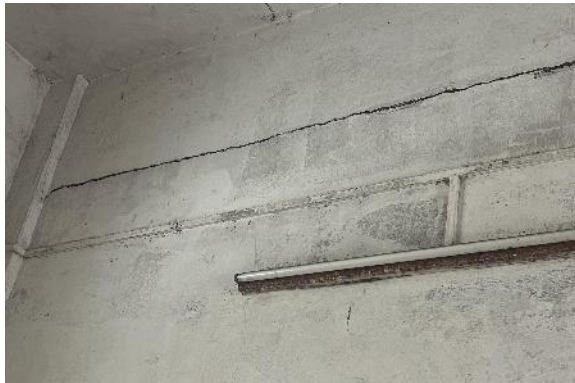
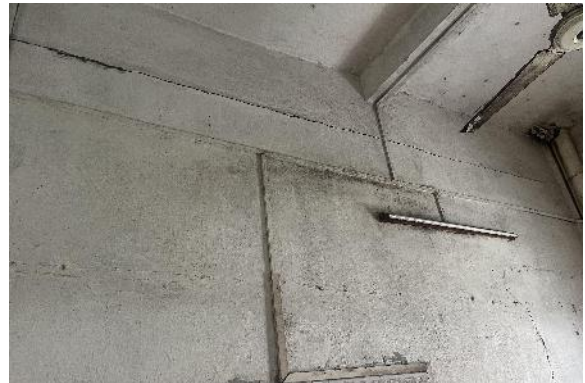
1、房①：东面墙上方与梁交接处有一条水平通长裂缝，缝宽约 0.1mm~5.0mm（详见附件三照片 1、2）；

1、应对不满足承载力及出现损坏的构件进行修缮、补强加固处理，应委托有相关资质的设计和施工单位进行设计加固处理。

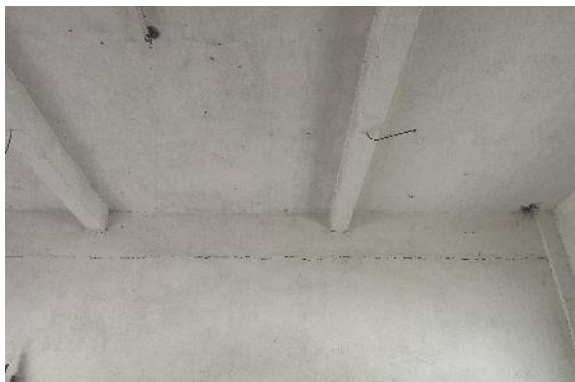
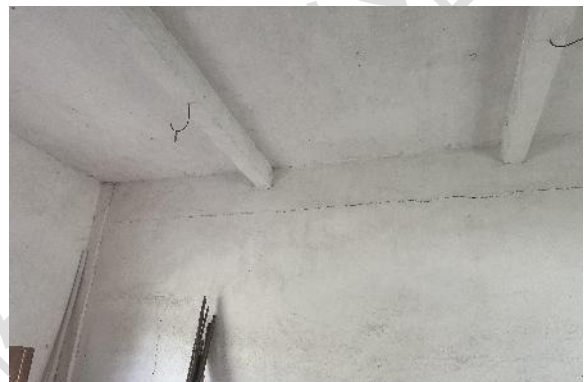
2、房②：西面墙上方与梁交接处有一条水平通长裂缝，缝宽约 0.1mm~1.0mm（详见附件三照片 3、4）；东面墙与梁、柱交接处有像门框形状开裂，缝宽约 0.1mm~0.5mm（详见附件三照片 5~10）；西面墙下方出现大面积饰面脱落，严重粉化现象（详见附件三照片 11、12）；南面墙下方出现大面积饰面脱落，严重粉化现象（详见附件三照片 13、14）；

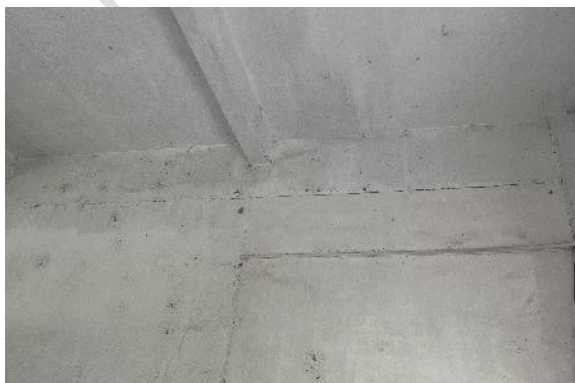
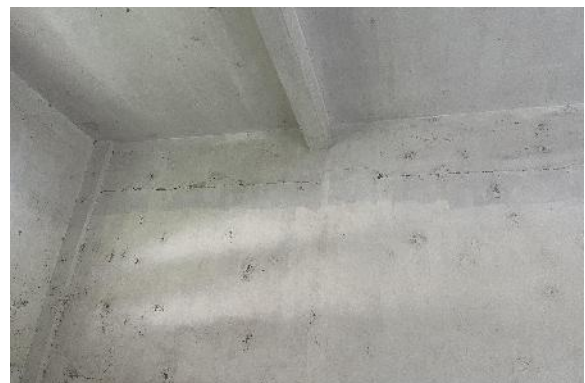
3、房③：东面墙上方与梁交接处有一条水平通长裂缝，缝宽约 0.1mm~0.4mm 详见附件三照片 15、16）；

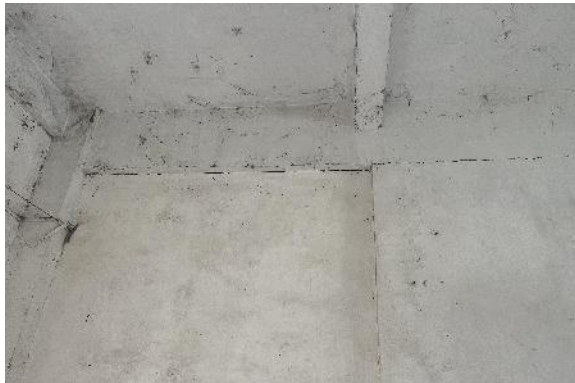
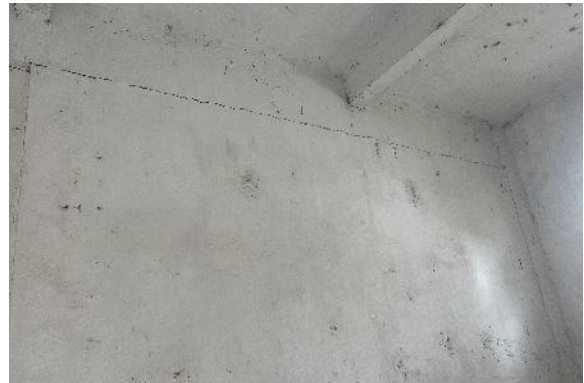
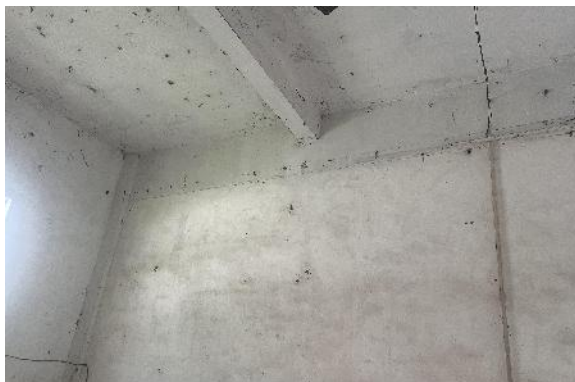
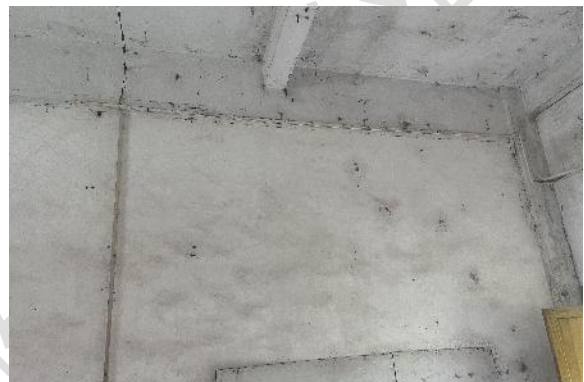
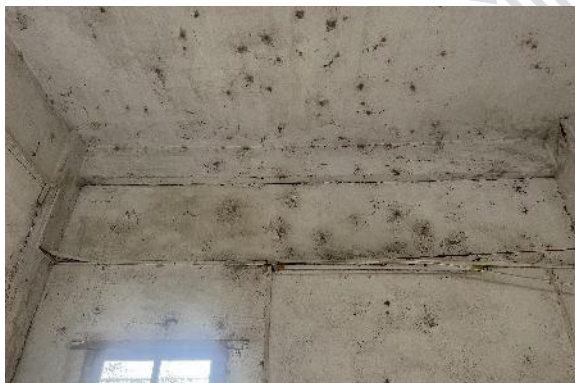
4、房④：西面墙上方与梁交接处有一条水平通长裂缝，缝宽约 0.1mm~1.0mm（详见附件三照片 17、18）；东面墙上方与梁交接处有一条水平通长裂缝，缝宽约 0.1mm~0.3mm（详见附件三照片 19、20）；南面墙上方与梁交接处有一条水平通长裂缝，缝宽约 0.1mm~1.0mm（详见附件三照片 21）；

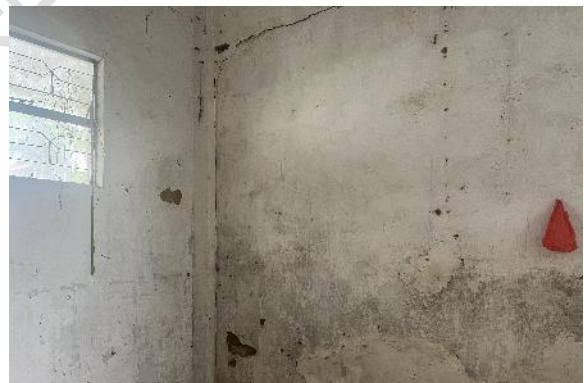
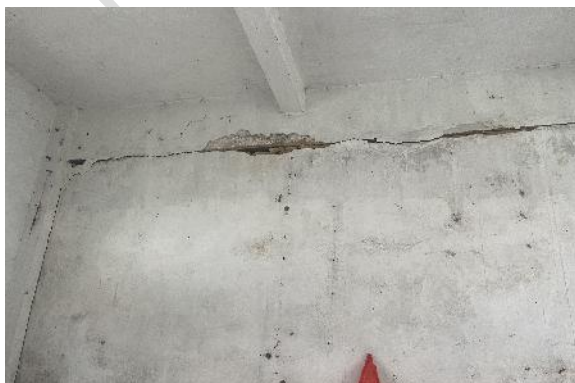
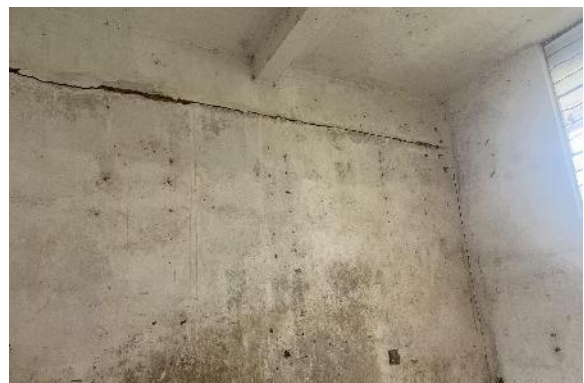
5、房⑤：西面墙与柱、梁交接处有像门框现状开裂，且有砖块脱落现象，缝宽约 0.1mm~10.0mm（详见附件三照片 22~24）；北面墙窗洞左下角有一条斜向裂缝，缝长约 0.8m，缝宽约 0.1mm~1.0mm（详见附件三照片 25）。

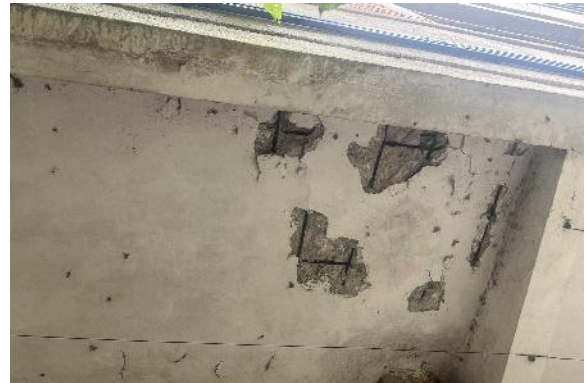
照片 26

1、0/A~A×3~4 区域：东南侧外飘板出现露筋，钢筋锈蚀现象（详见附件三照片 26）；

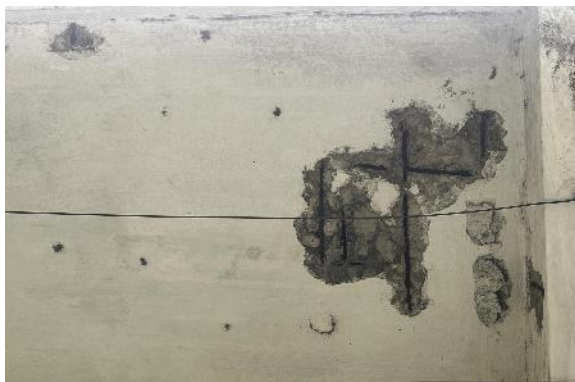
照片 27

2、0/A~A×7~9 区域：东侧外飘板出现露筋，钢筋锈蚀现象（详见附件三照片 27）；

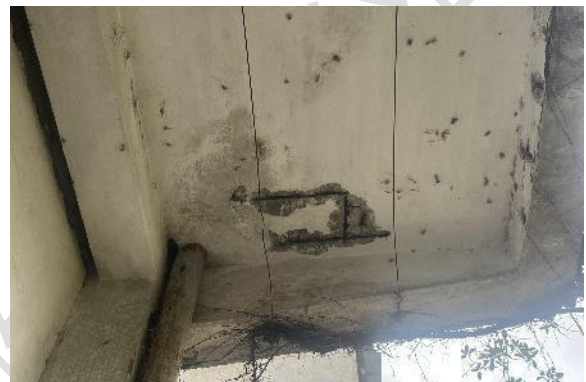
照片 28

3、0/A~A×8~9 区域：东侧外飘板中部出现露筋，钢筋锈蚀现象（详见附件三照片 28）；

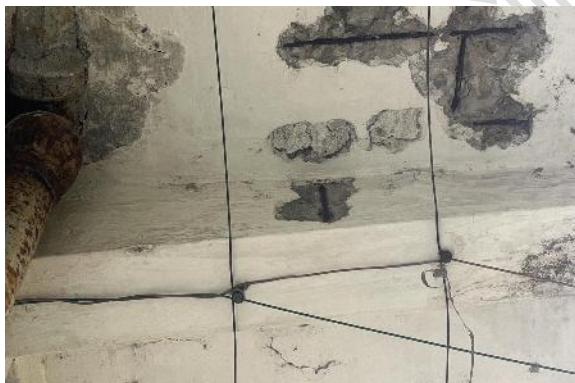
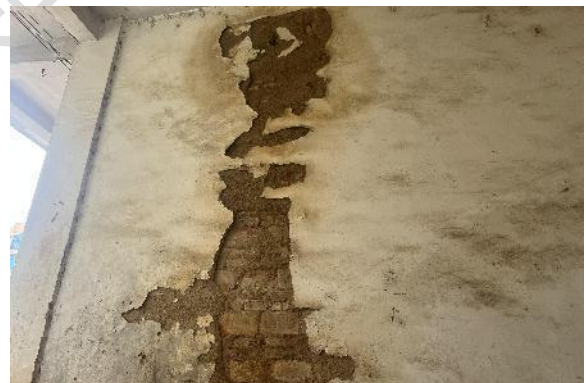
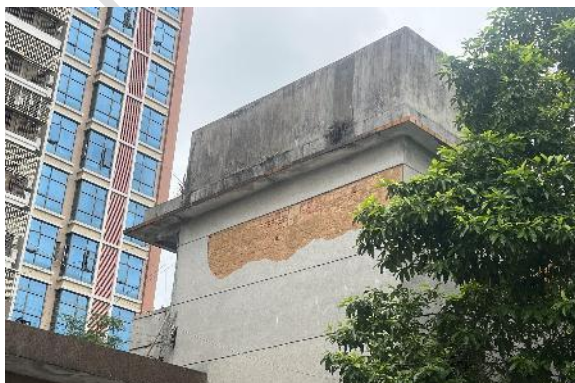
- 4、8×0/A~A 区域:悬挑梁西侧中部出现露筋,钢筋锈蚀现象(详见附件三照片 29)。
- 梯间:
- 1、二层上三层:东面墙中部出现大面积饰面脱落,严重粉化现象(详见附件三照片 30)。
- 外围:
- 1、三层:西外墙中部出现大面积石米脱落现象(详见附件三照片 31)。
