建筑结构可靠性检测 鉴定报告

信凡鉴字[2024] 第 SW0445-3 号

房屋地址：龙门县龙城街道甘西路 56 号

广东信凡检测鉴定有限公司

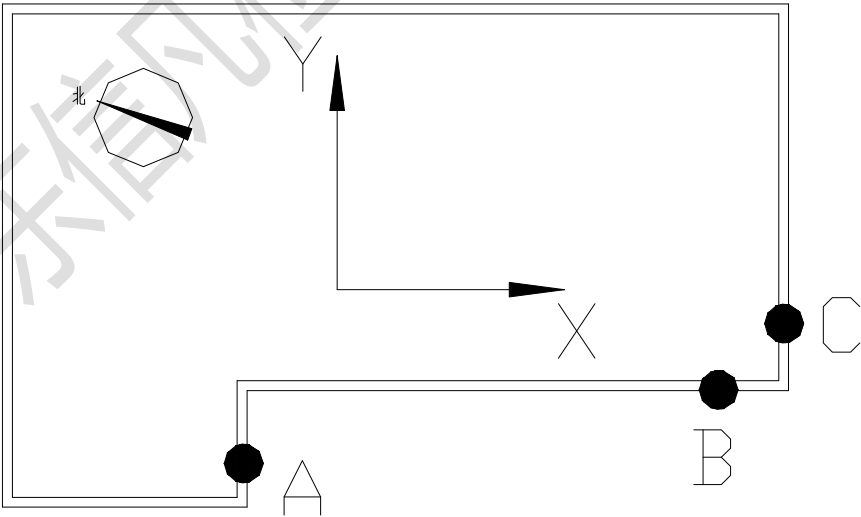
建筑物倾斜测量平面示意图

现场采用电子经纬仪结合钢尺、钢卷尺测量对该房屋阳角部位进行了倾斜率测量。测量结果见附件二（建筑物变形测量数据汇总表），在房屋主要转角部位，相对测高为9.92m 的顶点最大水平位移值为13mm，最大倾斜率为0.13%，小于国家标准《建筑地

基基础设计规范》（GB50007-2011）规定的倾斜变形允许值。

测点	测量高度（m）		偏移量（mm）		偏移 比值	倾斜量 （mm）	倾斜率 （%）
	起止高度	计算高度 H	方向	偏移量			
A	0.1~6.97	6.87	偏西	2	1/3435	2.0	0.03
B	0.1~6.70	6.60	偏南	7	1/943	7.0	0.11
C	0.1~9.92	9.82	偏东	13	1/755	13.0	0.13
	以下空白

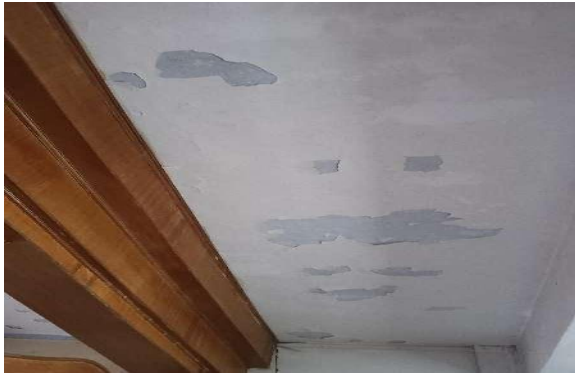
照片 1

- 1、大厅①：天面板有大面积饰面脱落现象（详见附件三照片 1）；
- 2、房⑦：东面墙有大面积饰面脱落、粉化现象（详见附件三照片 2、3）；
- 3、卫①：天面板中部有大面积渗水现象、修补痕迹（详见附件三照片 4）；
- 4、阳台：北面墙有大面积饰面脱落、粉化现象（详见附件三照片 5）；
- 5、7~8×1/A~B 区域飘板有一条南北走向通长裂缝，缝宽约 0.1mm~0.2mm，且有渗水现象，天面板有饰面粉化现象（详见附件三照片 6）；
- 6、6~7×1/A~B 区域飘板有两条南北走向通长裂缝，缝宽约 0.1mm~0.3mm（详见附件三照片 7）；
- 7、5~6×1/A~B 区域飘板有一条不规则通长裂缝，缝宽约 0.1mm~0.2mm，且有渗水现象（详见附件三照片 8）；
- 8、3~4×1/A~B 区域飘板有一条南北走向通长裂缝，缝宽约 0.1mm~0.2mm，且有渗水现象（详见附件三照片 9）；
- 9、2~3×1/A~B 区域飘板有一条南北走向裂缝，缝长约 0.5m，缝宽约 0.1mm~0.3mm，且有渗水、长青苔现象（详见附件三照片 10）。

1、应对不满足承载力及出现损坏的构件进行修缮、补强加固处理，应委托有相关资质的设计和施工单位进行设计加固处理。

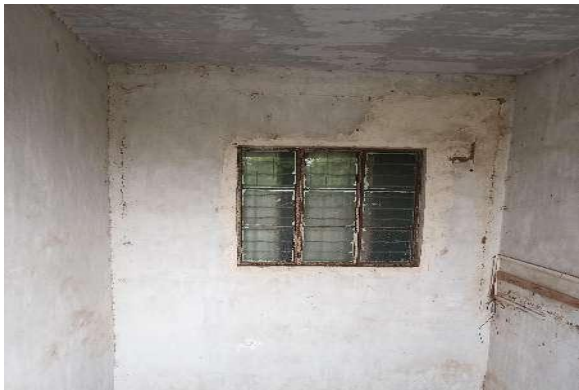
照片 11

- 1、二层上三层：北面墙与梁交接处有一条水平通长裂缝，缝宽约 0.2mm~0.5mm，北面墙与东侧柱交接处有一条竖向裂缝，缝长约 2.7m，缝宽约 0.2mm~0.7mm（详见附件三照片 11）。

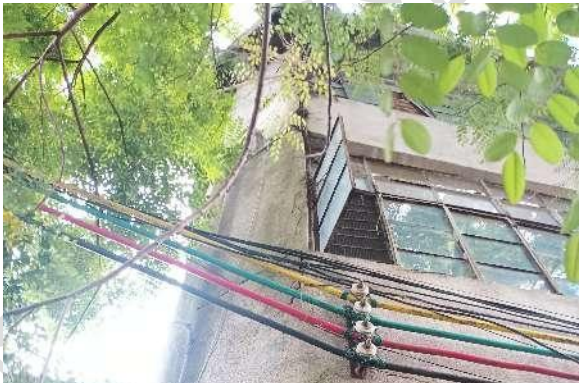
照片 12

- 1、二层北立面墙与东立面墙交接处有一条竖向裂缝，缝长约 1.2m，缝宽约 0.1mm~

1.5mm（详见附件三照片 12）。
