# 现场勘察照片

地址：惠州市龙门县龙田镇西埔村鳗鱼场二期

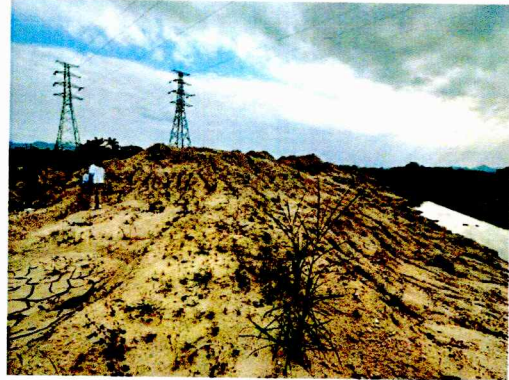
2.砂石现状

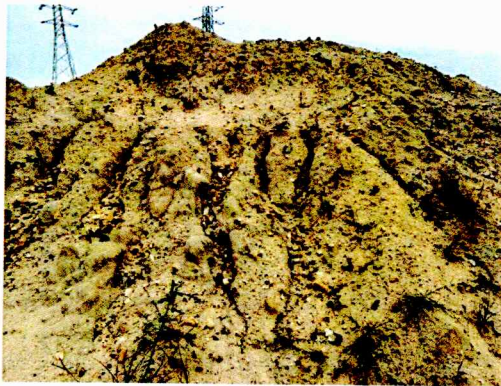
3.砂石现状

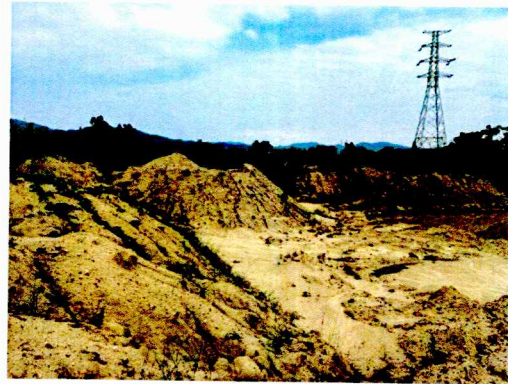
4.砂石现状

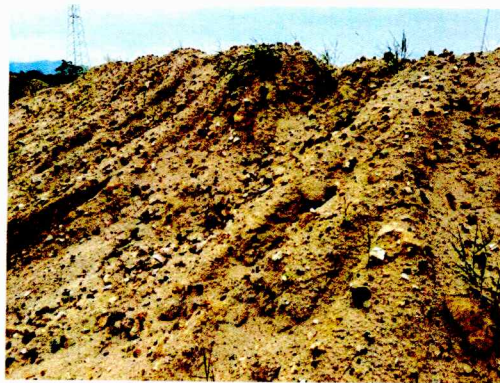
5.砂石现状

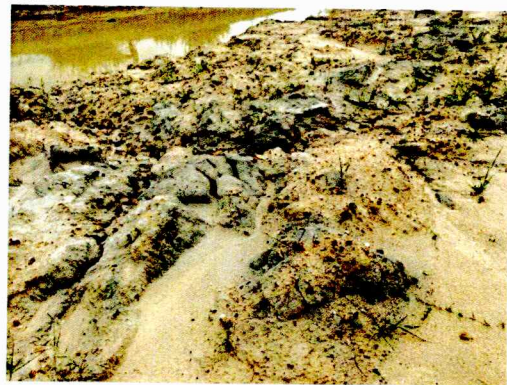
6.砂石现状

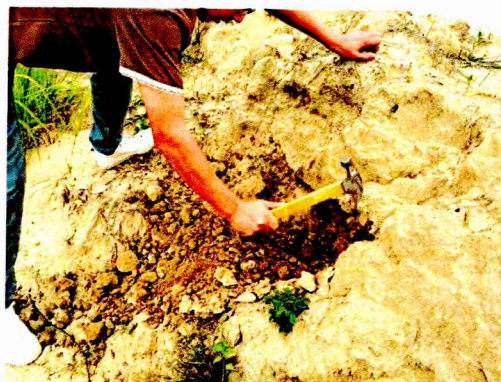
7.砂石现状

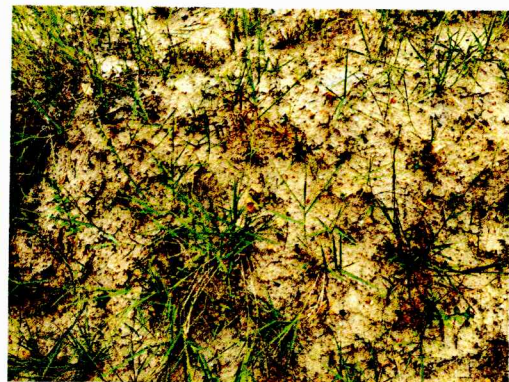
8.砂石现状
