广东省龙门县地派镇大坑村大英瓷土矿 历史遗留废弃土石料堆场生态修复方案

二〇二二年十一月

委托单位：龙门县自然资源局

编制单位：广东省有色金属地质局九三五队

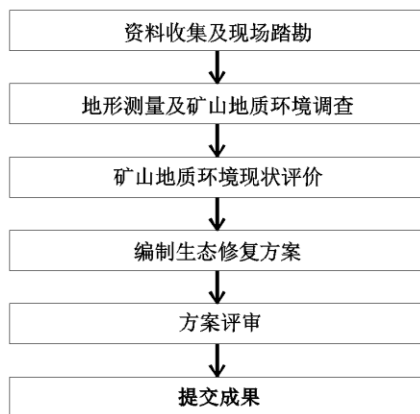
图 1-1 工作程序框图

接受方案编制工作委托后，我队依据《广东省矿山生态修复技术指南（试行）》（2021 年）、《矿山生态修复技术规范 第 4 部分：建材矿山》（2022 年）、《广东省矿山地质环境保护与土地复垦方案编制指南（试行）》（以下简称《编制指南》）等有关要求，在收集相关资料及地质环境现状调查的基础上，编制了本《修复方案》。工作程序见图 1-1。

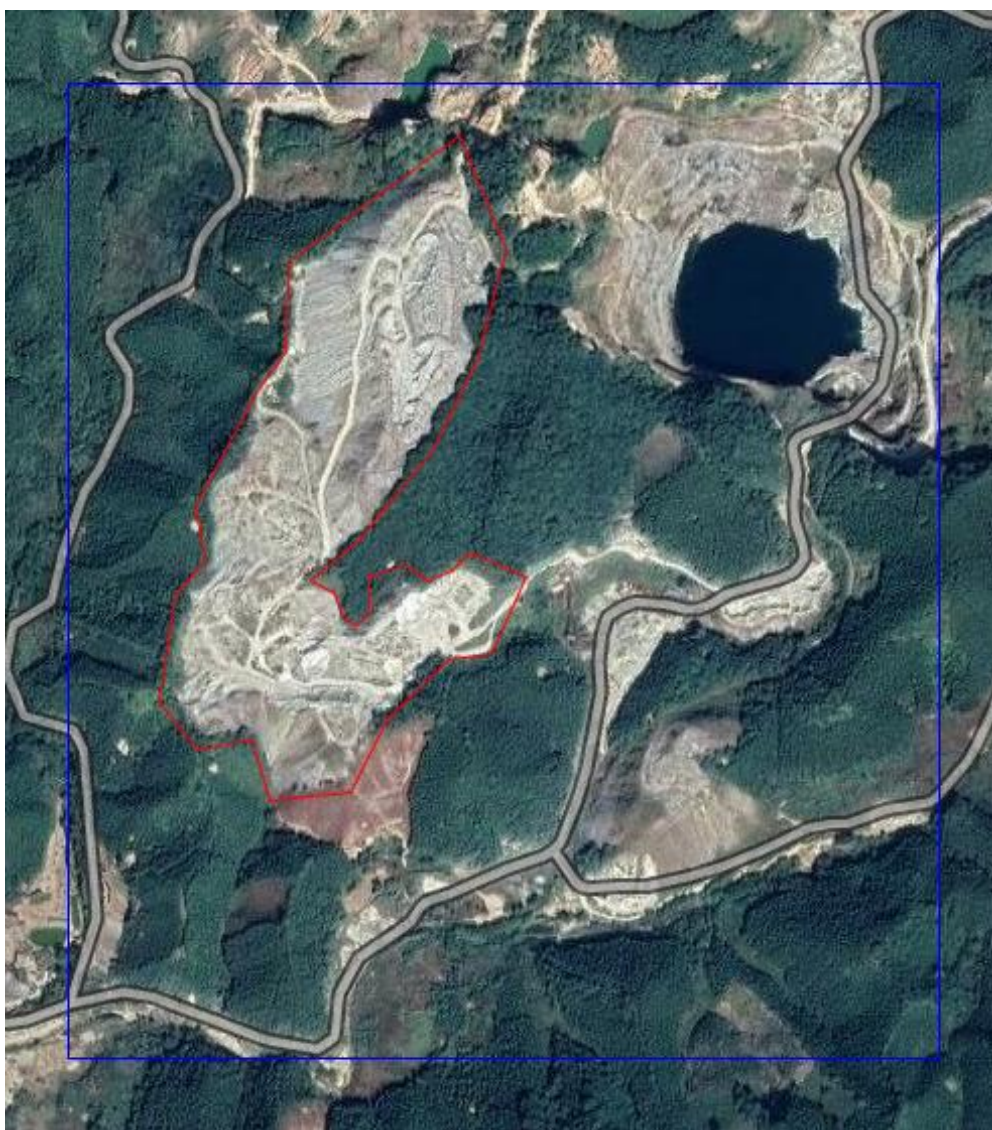
图 1-2 地形测量与调查范围（红线为治理区范围、蓝色为测量范围）

范，结合废石堆实际及野外踏勘对该区基本情况的认识，确定本次地质环境调查及地形测量范围与面积：以废石堆为中心，外扩至原露天采坑、周边道路及水文地质单元边界（分水岭）等，总调查和地形测量面积为 99.39hm²（见图 1-2）。

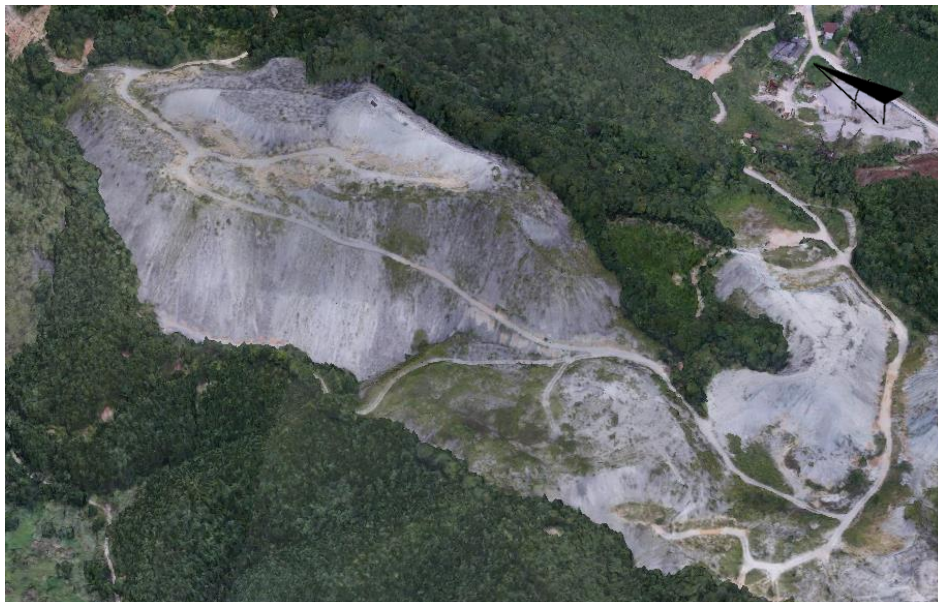
图 2-2 废弃土石堆现状

废石场平面上呈不规则多边形，长轴方向长约 650m，短轴方向宽 200~

250m，堆积体顶板标高约 236~332m，底板标高 236~260m，最大堆填厚度约 50m（图 2-2）。据《检测报告》，堆填的土石方总量为 234.73 万 m³，其中石方量 104.78 万 m³；土方量 129.95 万 m³。

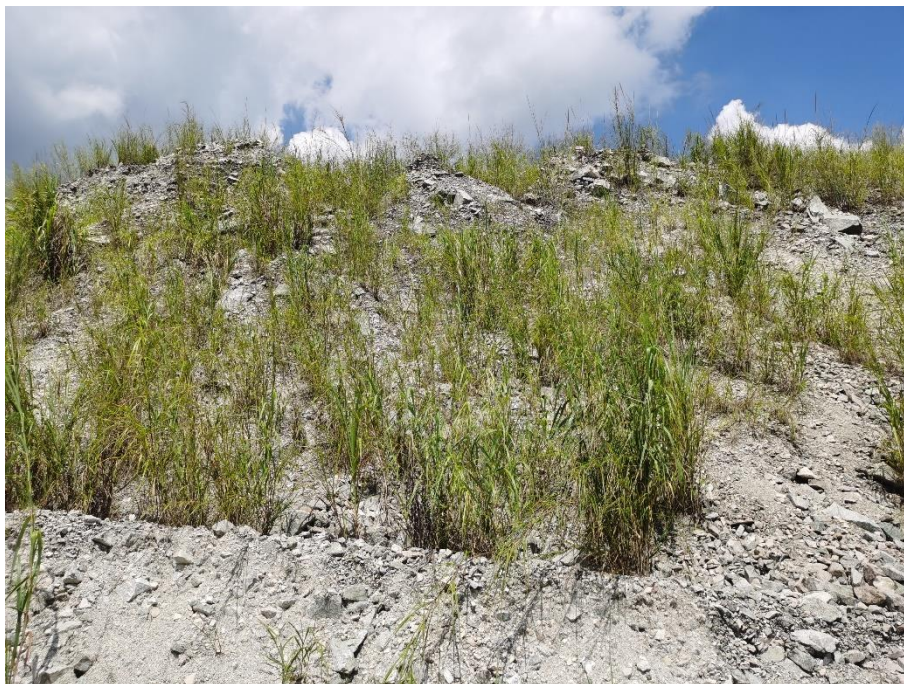
图 2-3 堆积层

堆积层主要为以往瓷土矿开采形成的废弃土石堆，由以往矿山开采剥离的第四系表土及二长花岗岩风化层堆填而成（图 2-3），主要成分为砂质黏性土、砂、碎石、块石，呈青灰、浅灰、浅黄等色，堆填的碎石、块石坚硬。碎石、块石直径一般为 5~30cm，大的达到 50cm，极个别达到 1m，均匀性极差。其表面植被类型主要为芒草，且因堆积体内石块块度不一，养分不足，现场植被生长较差，局部存在水土流失现象。

废弃土石堆未按规定分台阶堆放，未合理设置截排水系统，受雨水冲刷废弃土石堆边坡水冲沟壑发育。

堆积体为人工堆积形成，直接覆于第四系残积层之上，土石方均一性较差，且未经压实处理，岩土体力学性质较差，雨水冲刷下，水土流失现象严重，极端天气状况下存在边坡失稳的可能。

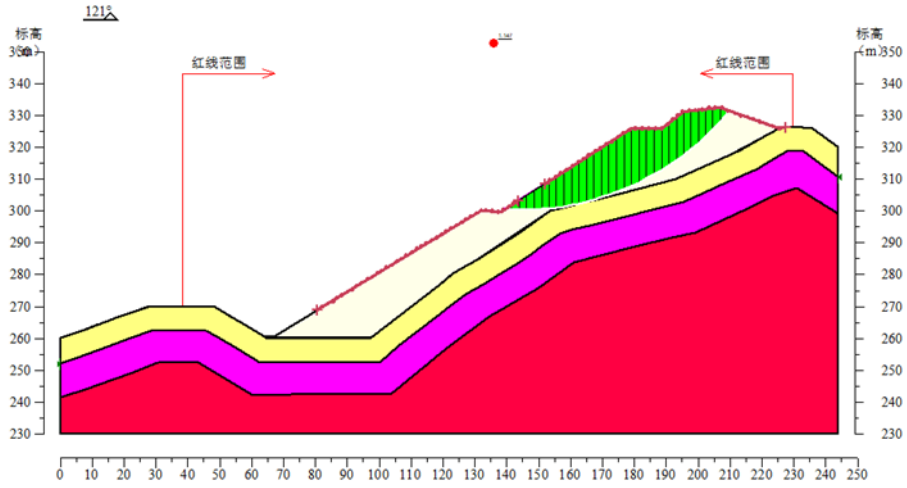
图2-4 现状边坡天然工况稳定性计算剖面

治理区堆积层直接覆于第四系残积层之上，局部分级堆放，单级边坡堆放坡度约 35°，下部的第四系残积层在雨水作用下极易软化成为滑动面，引发滑坡地质灾害。根据岩土物理力学参数（经验值），选取最不利的 3-3'剖面进行稳定性分析，现状边坡天然工况条件下的稳定系数为 1.147，处于基本稳定状态，暴雨工况条件下的边坡稳定系数为 1.040，处于欠稳定状态，现状边坡稳定性计算剖面见下图 2-4、2-5 所示。

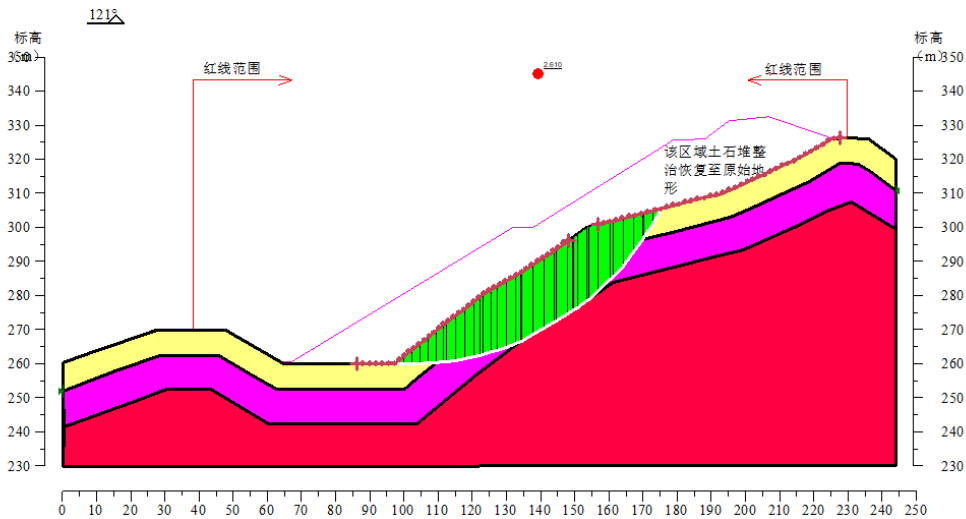
图2-6 整治开挖后边坡天然工况稳定性计算剖面

治理区自然斜坡的稳定性较好，周边未发现崩塌、滑坡、泥石流等现状地质灾害，在堆料场整治过程中需开挖堆积于第四系残积层之上的堆积层，恢复原始地形地貌，自然斜坡坡度均小于 40°，整治开挖后边坡天然工况条件下的稳定系数为 2.610，暴雨工况条件下的稳定系数为 2.060，均大于安全储备系数 1.35 和 1.15，满足稳定性要求，整治开挖后边坡稳定性计算剖面见下图 2-6、2-7 所示。

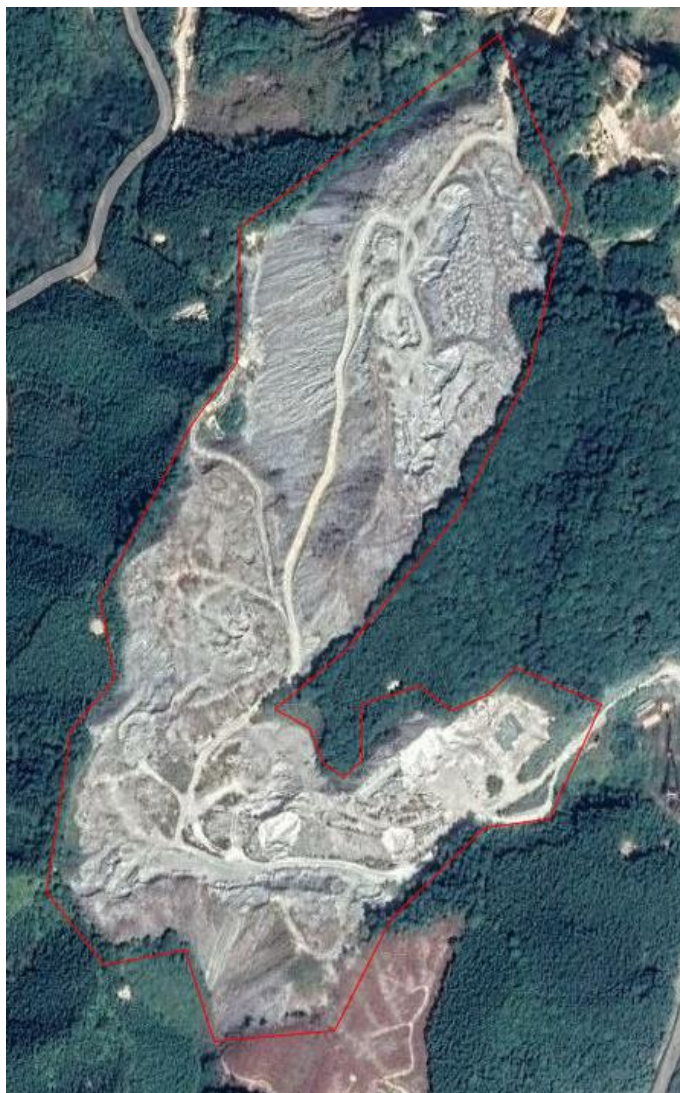
图 2-9 治理区范围

根据委托要求，本次工作针对废石堆整治后的区域进行生态修复，按照现状测量结果和《整治方案》，总治理修复区面积共计 14.87hm²（见图 2-9），其拐点坐标详见附件 1。
