广东省龙门县地派镇大坑村大英瓷土矿  
历史遗留废弃土石料堆场综合整治  
与土石资源利用方案

龙门县自然资源局  
二〇二二年十一月

编制单位：广东省有色金属地质局九三五队

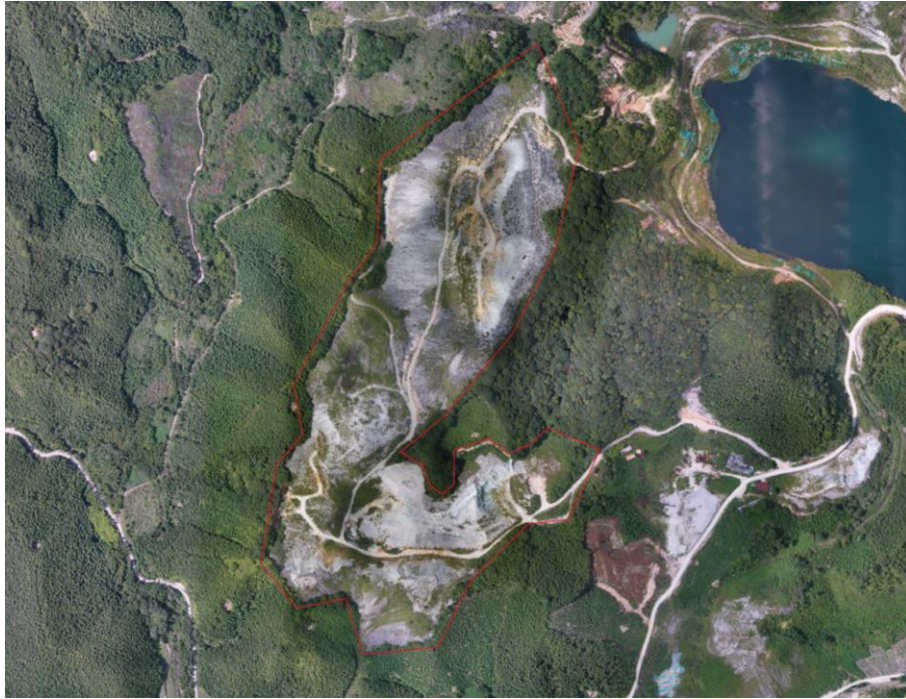
图1-1 废弃土石料堆场范围（红色为工作区范围）

工作区范围为龙门县地派镇大坑村大英瓷土矿历史遗留废弃土石料堆场，土石堆红线面积 0.149 km<sup>2</sup>，由30个拐点坐标组成（由龙门县自然资源局提供），其范围拐点坐标（2000 国家大地坐标系）详见图1-1及表1-1。

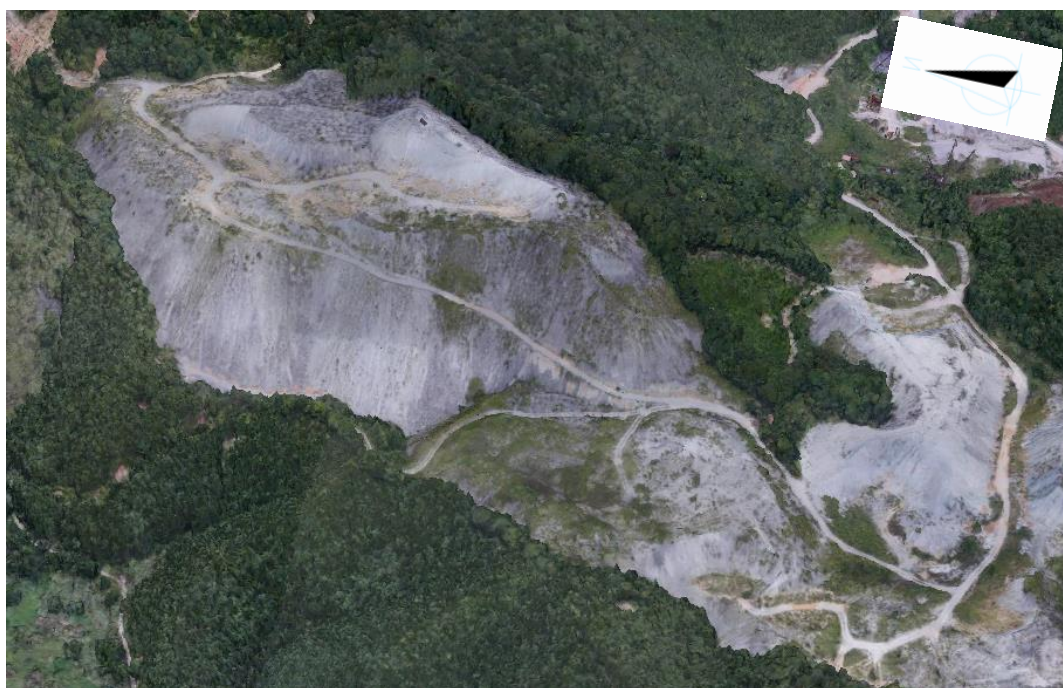
图2-1 废弃土石堆现状

废弃土石料堆场平面上呈不规则多边形，长轴方向北北东，北东长约650m，南北宽200~250m，堆积体顶板标高约236~332m，底板标高236~260m，最小堆填厚度0m，最大堆填厚度约50m（图2-1）。据《检测报告》，堆填的土石方总量为234.73万 $m^3$ ，其中石方量104.78万 $m^3$ ；土方量129.95万 $m^3$ 。

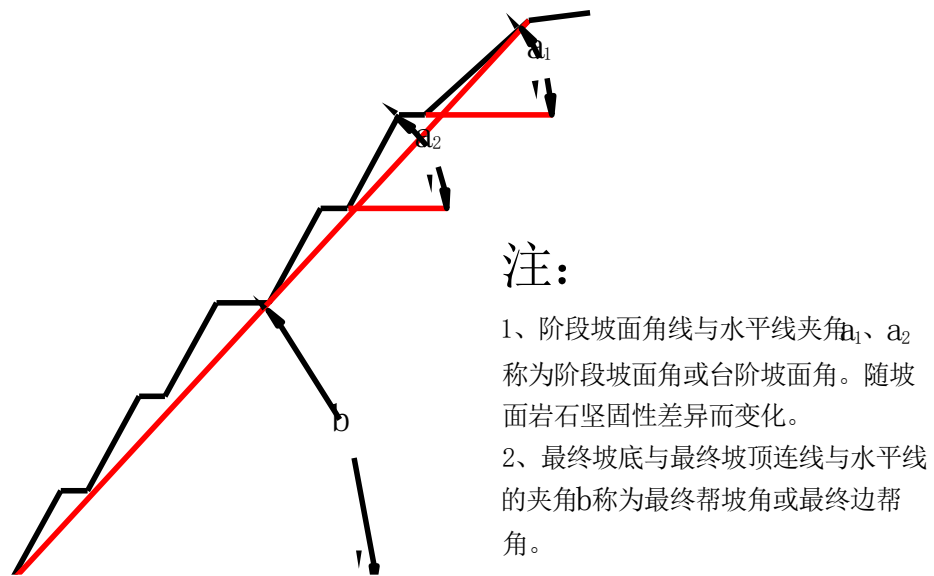
图3-1 最终边帮构成要素图

2、综合整治过程中施工平台宽度 $\leq$ 40m。

3、最终帮坡角：原始地形设计最终帮坡角 $\gt$ 45°。

综合整治过程中应做好外围截排水措施和临时边坡防止措施，高差间隔15-20m应设置一道临时排水沟，防止雨水冲刷坡面。

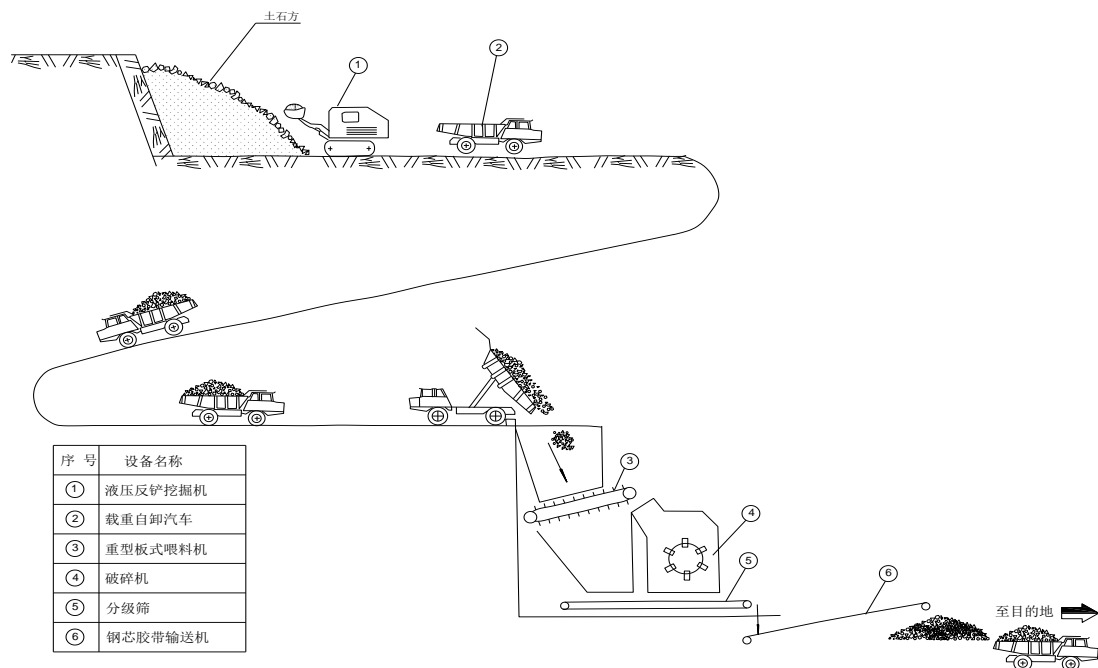
图3-2 开采工序图

工作区总体地势北高南低，南北走向发育一条沟谷，最高处位于红线范围最北端，标高约+295.58m，最低处位于红线范围最南端，标高约+224m，相对高差 71.58m。根据废弃土石料场及压覆原始地形条件等因素，整治工程选用公路开拓—汽车运输方案，道路长约1050m。主运输道路自红线东南部+260m起坡，道路大体沿地形向西展布，至+240m标高附近沿沟谷向北展布，至工作区顶部+295.58m标高，供挖掘机设备上山使用。土石堆在开采利用时，应做好开采衔接工作，确保生产连续性。开采工序如图3-2所示。
